RELATÓRIO DE SITUAÇÃO DOS SERVIÇOS DE ABASTECIMENTO DE ÁGUA POTÁVEL

REVISÃO DO PLANO DIRETOR MUNICIPAL DE ITAIÓPOLIS E REVISÃO E ATUALIZAÇÃO DOS PLANOS DE SANEAMENTO BÁSICO E DE GESTÃO INTEGRADA DE RESÍDUOS SÓLIDOS

ITAIÓPOLIS - SC

CONTRATO 65/2018

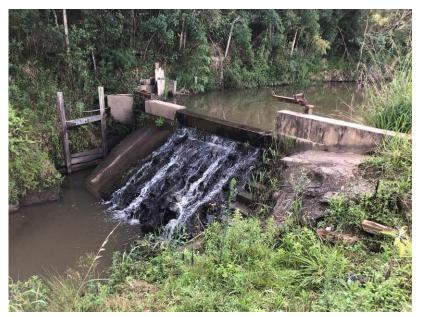
Figura 2: Vista da Captação no Rio São Lourenço Fonte: Arquivo técnico da consultoria, 2019.

A captação de água bruta no Rio São Lourenço é realizada em uma barragem de nível, como é possível observar na imagem acima. A captação média atual informada pela concessionária no momento da visita técnica é de aproximadamente 28 l/s. Não há, contudo, medição de vazão local e permanente junto à captação. Destaca-se que, conforme apresentado no PMSB (2010), a vazão de estiagem do Rio São Lourenço é de 30,28 L/s.

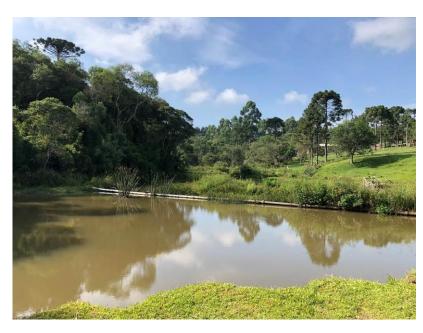
Como pode ser visto na Figura 4, foi identificado um assoreamento à montante da barragem de nível.

Figura 3: Assoreamento à Montante da Captação de Água Fonte: Arquivo técnico da consultoria, 2019.

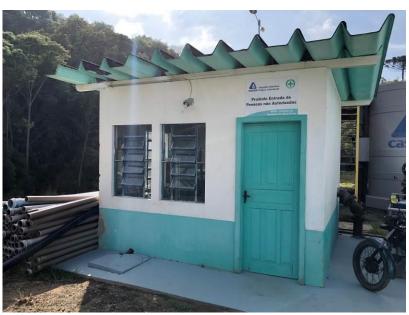
A adução de água bruta do Rio São Lourenço ocorre através de dois conjuntos motobomba, sendo um CMB reserva, acionados por softstart e localizado nas margens do local de captação, conforme figuras a seguir. O motor tem potência nominal de 10 CV e a bomba apresenta uma vazão máxima de 220 m³/h (61 L/s).

Figura 4: Estação de Recalque de Água Bruta – ERAB Fonte: Arquivo técnico da consultoria, 2019.

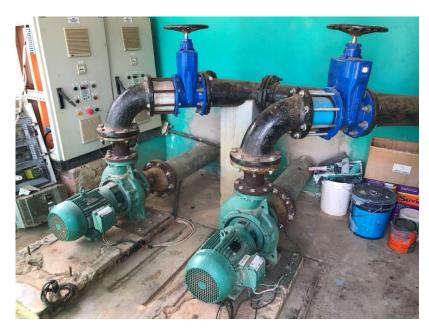
Figura 5: Conjuntos Moto Bomba da ERAB. Fonte: Arquivo técnico da consultoria, 2019.

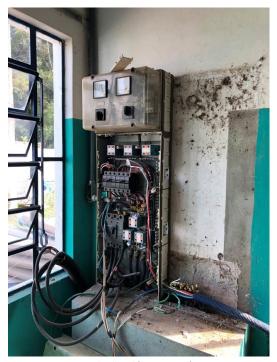
Destaca-se a precariedade da instalação elétrica da ERAB, como pode ser observada na Figura 7 apresentada a seguir.

Figura 6: Instalação Elétrica Precária na ERAB Fonte: Arquivo técnico da consultoria, 2019.

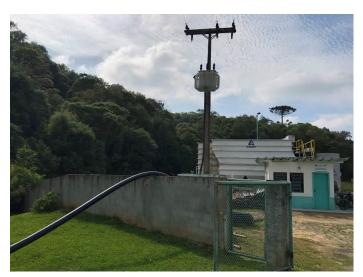
A adução da água bruta captada neste outro ponto do Rio São Lourenço é feito por uma adutora de PEAD com 110 mm de diâmetro, conforme Figura 9. Segundo os operadores locais, não há o registro da vazão captada por esta unidade nos períodos de estiagem. Destaca-se a improvisação desta adutora, a qual está apoiada sobre o muro da unidade de captação de água.

Figura 8: Adutora da Captação de Reforço Fonte: Arquivo técnico da consultoria, 2019.

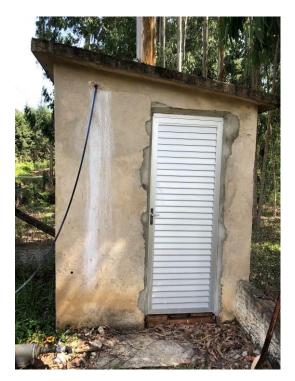
Ao lado do poço, conforme pode ser visto na Figura 11, há uma casa de química, onde é feito o tratamento simplificado da água, anterior à distribuição. Este tratamento é constituído pela aplicação de cloro e flúor, através de bomba dosadora. No momento da visita técnica, os operadores locais não tinham a chave para acessar o interior da unidade.

Figura 10: Casa de Química do Poço Rio Vermelho Fonte: Arquivo técnico da consultoria, 2019.

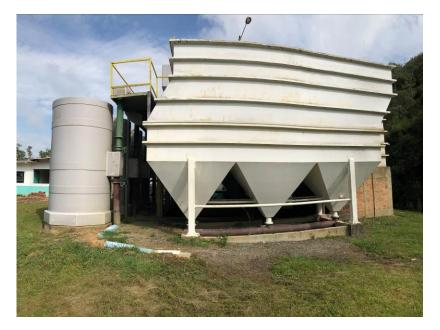
A ETA do SAA Itaiópolis possui capacidade de tratamento de até 40 L/s e opera em média 19 horas/dia. Atuam nesta ETA 03 (três) operadores, divididos em turnos. O tratamento é do tipo convencional. A entrada de água bruta ocorre por uma calha parshall, sendo este o único dispositivo para medição de vazão da unidade. A seguir, imagem da vista geral externa da ETA.

Figura 11: Vista Geral da ETA Fonte: Arquivo técnico da consultoria, 2019.

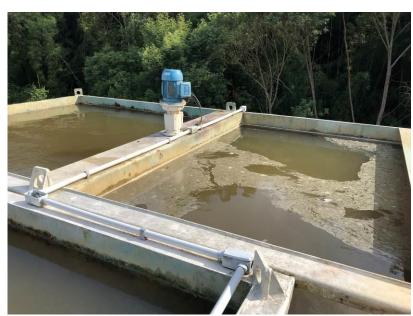
Figura 12: Floculador Fonte: Arquivo técnico da consultoria, 2019.

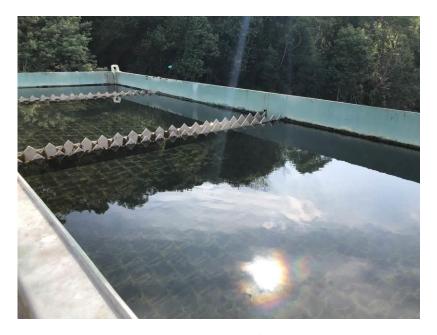
Figura 13: Decantador Fonte: Arquivo técnico da consultoria, 2019.

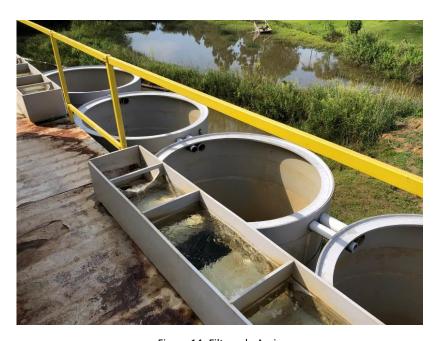
Figura 14: Filtros de Areia Fonte: Arquivo técnico da consultoria, 2019.

A carreia de filtração é de cerca de 24 horas, sendo assim, a lavagem dos filtros, em geral, é feita uma vez ao dia de operação. A limpeza do decantador é da ordem de 2 vezes por semana. A desinfecção é realizada com adição de cloro gasoso, conforme Figura 16. Além de cloro, é adiciona à água barrilha e flúor.

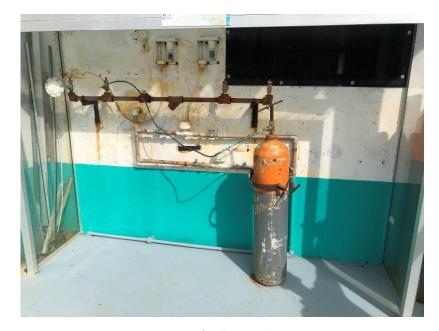
Figura 15: Desinfecção com Cloro Gasoso Fonte: Arquivo técnico da consultoria, 2019.

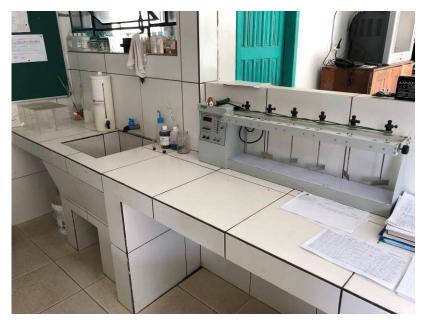
A ETA possui laboratório de análises apenas para o acompanhamento dos parâmetros de turbidez, pH, cor e cloro. Os laboratórios estão em condições razoáveis de conservação e organização. A seguir imagens das instalações.

Figura 16: Vista Bancada do Laboratório de Análise na ETA Fonte: Arquivo técnico da consultoria, 2019.

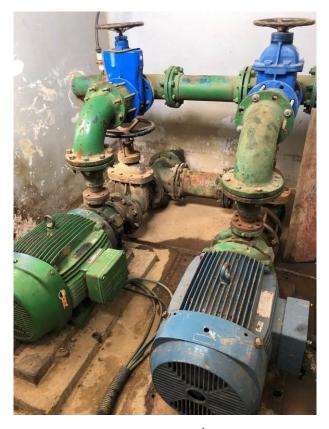
A estação de recalque de água tratada (ERAT) no SAA é composta por dois CMB, sendo operados de forma alternada, com potência 60 CV, marca WEG, altura manométrica máxima de 125 m.c.a, vazão máxima 77 m³/h (21,4 L/s). O acionamento ocorre por inversor de frequência. A ERAT está em condições precárias de conservação e apresenta vazamentos localizados.

Figura 17: Estação de Recalque de Água Tratada (ERAT) Fonte: Arquivo técnico da consultoria, 2019.

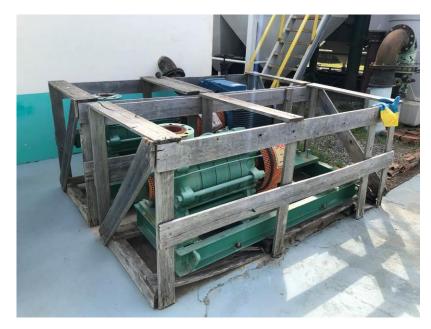
Figura 18: Novos CMBs para a ERAT Fonte: Arquivo técnico da consultoria, 2019.

Este novo CMB terá capacidade para recalcar uma vazão de até 151,2 m³/h e uma altura manométrica máxima de 120 mca, com uma potência de 100 CV. Ainda, serão substituídos os acionadores por modelos com inversores de frequência, a fim de diminuir o gasto com energia elétrica. Segundo os técnicos da concessionária, não há data definida para instalação dos novos equipamentos.

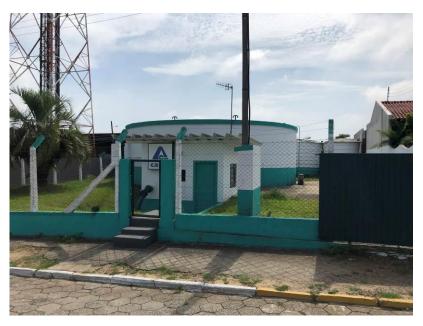
O Reservatório Central – R1 conta com uma unidade de reservação com 350 m³ de capacidade de armazenamento, construída em concreto armado e apoiada. Ainda, há mais 10 unidades de 20 m³, construídas em fibra e também apoiadas. Toda a água produzida na ETA é encaminhada para o R1. Na Figura 21 apresenta-se uma visão geral desta unidade operacional.

Figura 20: Reservatório Central – R1 Fonte: Arquivo técnico da consultoria, 2019.

Em termos gerais os reservatórios estão em boas condições estruturais e não foram observadas fissuras na porção externa, porém há vazamentos aparentes nos registros de manobra. O local é fechado com cerca, no momento da visita técnica estava roçado e limpo.

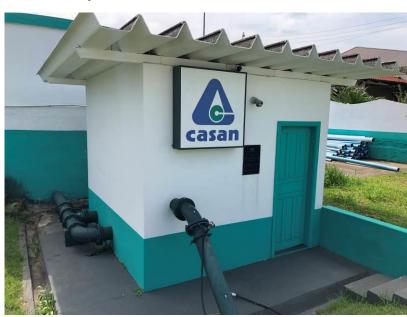
Figura 22: ERAT Localizada Junto ao R1 Fonte: Arquivo técnico da consultoria, 2019.

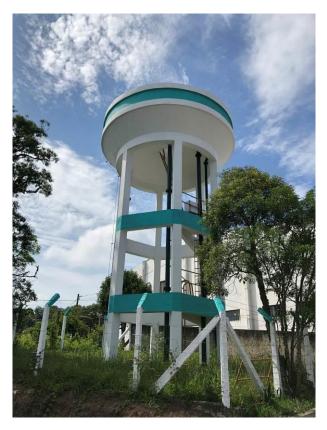
Em termos gerais o reservatório está em boas condições estruturais e não foram observadas fissuras na porção externa. O local é fechado com cerca, no momento da visita técnica o local não estava roçado. Na Figura 24 apresenta-se uma visão geral do R2. Destaca-se que não há qualquer medidor de vazão para o monitoramento da vazão de água entrando ou saindo do reservatório.

Figura 23: Reservatório R2 Fonte: Arquivo técnico da consultoria, 2019.

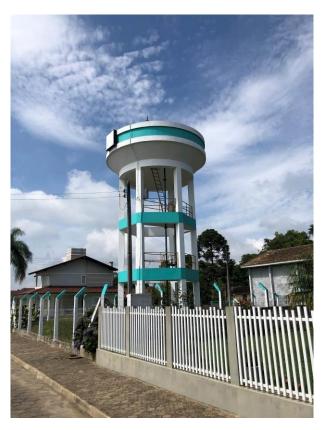
Em termos gerais o reservatório está em boas condições estruturais e não foram observadas fissuras na porção externa. O local é fechado com cerca, no momento da visita técnica o local estava roçado e limpo. Na Figura 25 apresenta-se uma visão geral do R2. Destaca-se que não há qualquer medidor de vazão para o monitoramento da vazão de água entrando ou saindo do reservatório.

Figura 24: Reservatório R2 Fonte: Arquivo técnico da consultoria, 2019.

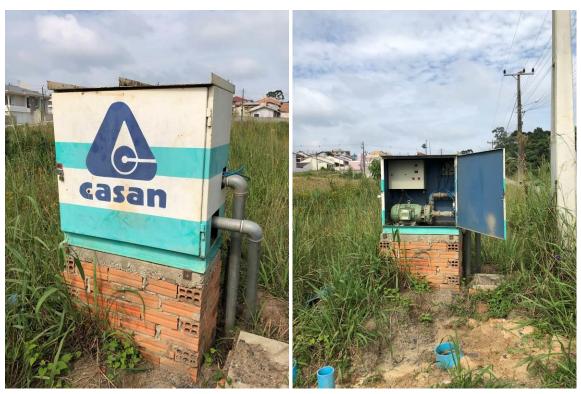
A seguir apresentam-se fotografias dessas unidades. Todas se encontram em bom estado de funcionamento e conservação aparente, abrigados e localizados às margens das vias de acesso.

Figura 26: Booster bom Jesus 1
Fonte: Elaborado pela Consultoria, 2019.

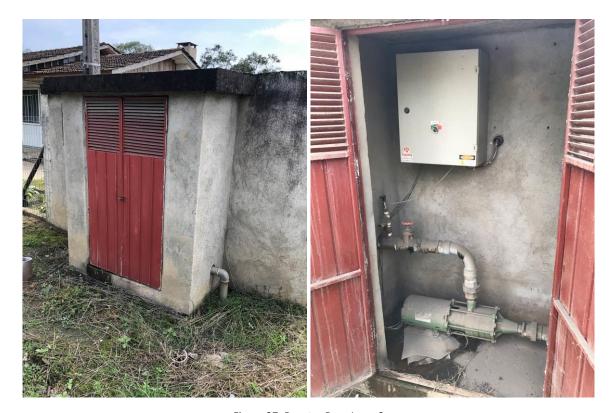
O booster Bom Jesus 2 também é responsável por recalcar a água para o bairro Bom Jesus 2, como uma espécie de reforço a outra unidade. Este bosster é acionado por partida direta e não possui manômetros instalados para monitoramento da pressão de sucção e recalque.

Figura 27: Booster Bom Jesus 2 Fonte: Elaborado pela Consultoria, 2019.

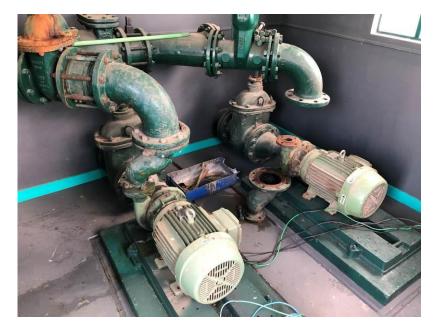
Esta ERAT conta com 2 CMB, estando um deles desativado no momento da visita técnica, como pode ser visto na Figura 29. O CMB em operação tem uma vazão máxima de recalque de 92,2 m³/h e uma altura manométrica máxima de 73 mca. A partir da leitura do manômetro instalado na saída da unidade, no momento da visita técnica, a água estava sendo recalcada a 45 mca.

Figura 28: CMB da ERAT Adjacente ao R1 Fonte: Elaborado pela Consultoria, 2019.

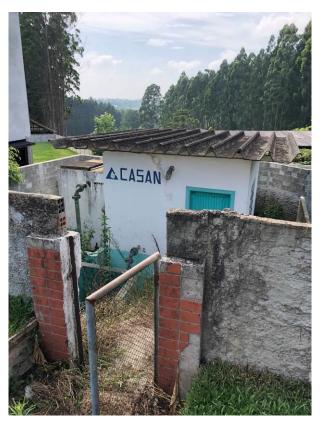
A outra ERAT instalada no sistema é responsável por recalcar a água que é distribuída ao bairro Paraguaçu. Na Figura 30 apresenta-se uma visão geral da unidade.

Figura 29: ERAT (bairro Paraguaçu) Fonte: Elaborado pela Consultoria, 2019.

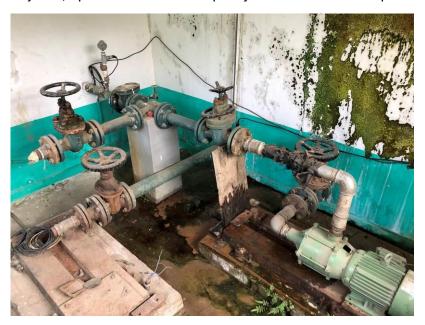
Como pode ser observada na Figura 31, esta unidade de recalque de água tratada encontrase em um péssimo estado de conservação, com muitos vazamentos aparentes, registros de manobras enferrujados, apenas um CMB em operação e muito limo nas paredes.

Figura 30: Estado Precário da ERAT (bairro Paraguaçu) Fonte: Elaborado pela Consultoria, 2019.

Esta ERAT conta com um CMB com uma altura manométrica máxima de 92 mca e uma vazão máxima de recalque de 18,5 m³/h. Na saída do recalque há instalado um manômetro, onde no momento da visita técnica, apresentava uma vazão de recalque de 75 mca.

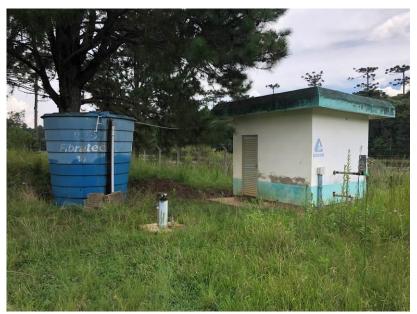
O Sistema de Abastecimento do Distrito Urbano de Moema atende aproximadamente 300 ligações e 1.054 habitantes. O sistema é composto por um poço de captação de água, um tanque de contato de fibra (20 m³), casa de química e recalque da água tratada, além de um centro de reservação. Na Figura 33 tem-se a vista geral de algumas destas unidades.

Figura 32: Vista Geral do Poço, Casa de Química e Tanque de Contato Fonte: Arquivo técnico da consultoria, 2019.

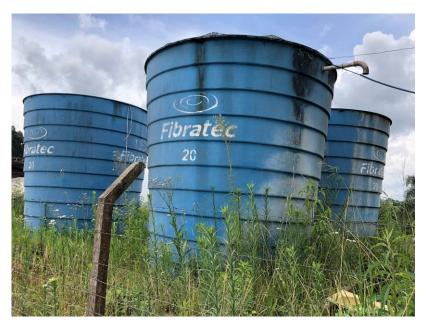
Figura 35: Centro de Reservação do SAA Moema Fonte: Arquivo técnico da consultoria, 2019.

No geral as unidades estão em más condições de limpeza e conservação. Segundo a operadora do sistema, são realizadas de forma rotineira as análises físico-químicas e bacteriológicas dos parâmetros tocante à Portaria de Consolidação nº 05/2017 (Ministério da Saúde/Sistema Único de Saúde - SUS).

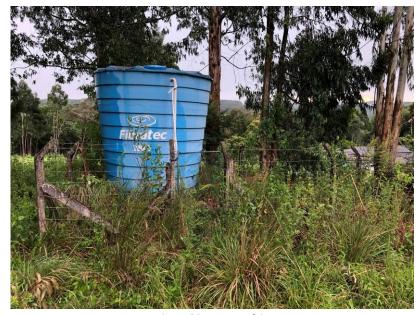
Figura 39: Reservatório Fonte: Arquivo técnico da consultoria, 2019.

No geral as unidades estão em más condições de limpeza e conservação. Segundo a operadora do sistema, são realizadas de forma rotineira as análises físico-químicas e bacteriológicas dos parâmetros tocante à Portaria de Consolidação nº 05/2017 (Ministério da Saúde/Sistema Único de Saúde - SUS).
